Выявление факта мошенничества при установлении контактного взаимодействия транспортных средств

Identification of a fraudulence when establishing contact interaction of vehicles

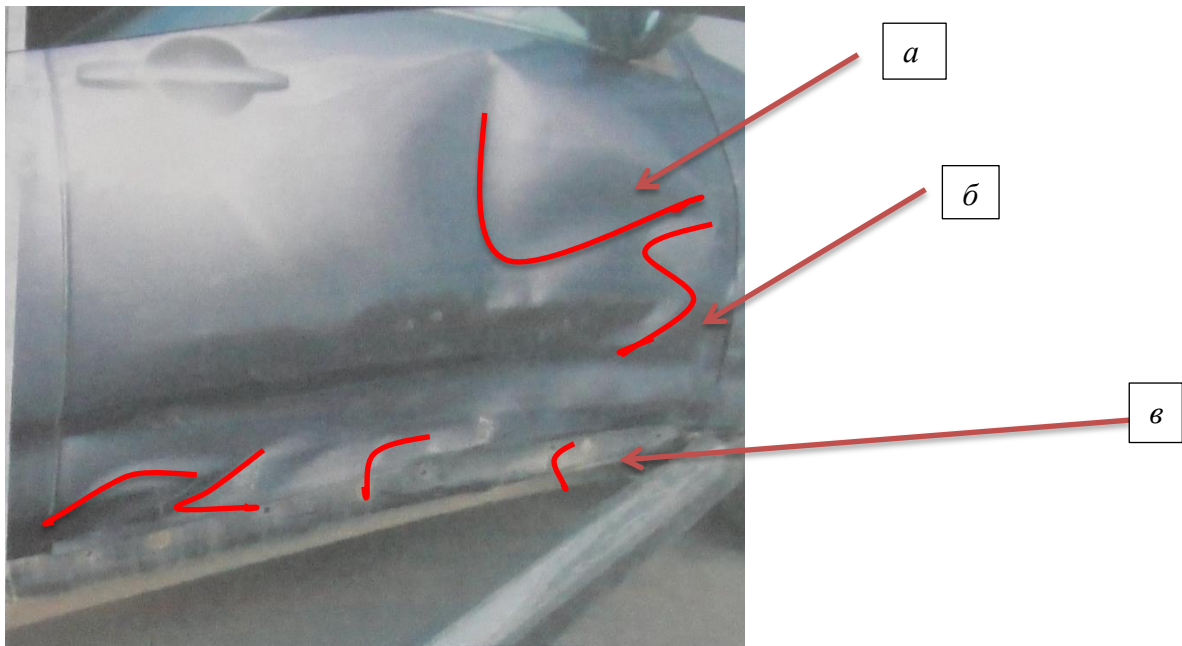
Рис. 2. Повреждения правой передней двери

Правая передняя дверь имеет следующие повреждения: первое повреждение расположено в верхне-средней части двери. Форма повреждения V-образная. Угол повреждения направлен вниз, влево. Начало повреждения на некотором расстоянии от правого зеркала. Направление деформации снаружи — внутрь, сзади — наперед (рис. 2, а). К этому повреждению примыкает повреждение S-образной формы. Направление деформации снаружи — внутрь, сзади — наперед (рис. 2, б). Анализ повреждения показывает, что они образованы от контактного взаимодействия с преградой неравномерной жесткости, расположенной по отношению к направлению движения данного автомобиля под острым углом. Группа повреждений расположена в нижней части двери, возле порога. Форма повреждений от дугообразной до треугольной. Направление деформаций спереди — назад и снаружи — внутрь (рис. 2, в)

Анализ повреждений показывает, что они образованы от контактного взаимодействия с преградой неравномерной жесткости, расположенной по отношению к направлению движения данного автомобиля под тупым углом.

2) повреждения V-образной формы и S-образной формы, расположенные на передней правой двери, и повреждение задней правой двери направлены сзади вперед, т.е. следообразующая поверхность передвигалась под некоторым углом к оси автомобиля Ситроен при контакте с его правым крылом, от задней части автомобиля к передней части, что противоречит заявленному механизму ДТП. Следообразующая поверхность передней части автомобиля Вольво ниже расположения повреждения V-образной формы;

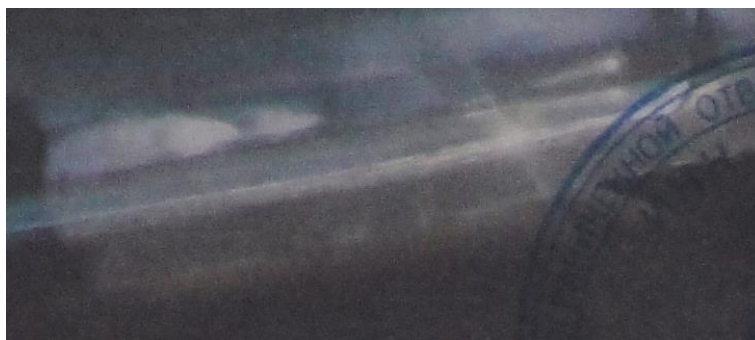
Рис. 3. Повреждение порога правой передней двери и отсутствие повреждений на молдинге

Порог правой передней двери имеет деформацию в средней части, направленную снаружи внутрь. Молдинг, закрывавший этот порог, повреждений не имеет (рис. 3). Анализ повреждения показывает, что оно образовано от контактного взаимодействия с преградой неравномерной жесткости, расположенной по отношению к направлению движения данного автомобиля под углом, близким к прямому углу.

3) повреждения порога автомобиля Ситроен свидетельствуют о том, что следообразующий объект передвигался под острым углом спереди назад, что также противоречит заявленному механизму ДТП;

4) повреждение порога, без повреждения молдинга, при заявленных повреждениях передней части Вольво невозможно.

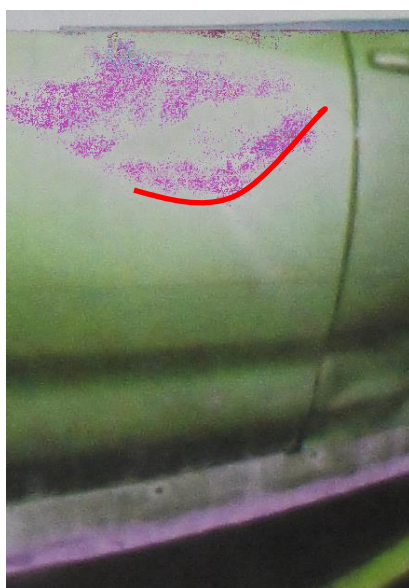
Рис. 4. Повреждение задней правой двери

Правая задняя дверь в средней части имеет деформацию металла в виде тупого угла, направление деформации снизу-вверх, спереди-назад (рис. 4). Анализ повреждения показывает, что оно образовано от контактного взаимодействия с преградой неравномерной жесткости, расположенной по отношению к направлению движения данного автомобиля под углом, близким к прямому углу.
